永蓝高速公路荷叶塘危岩体成因分析与防治措施

朱晓斌, 张艳聪, 刘建伟

(山西省交通科学研究院 黄土地区公路建设与养护技术交通行业重点实验室, 山西 太原 030006)

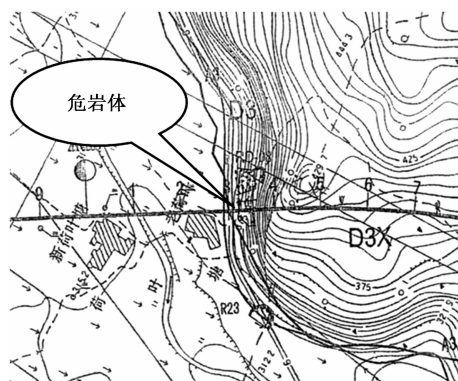
湖南地处云贵高原向江南丘陵和南岭山地向江汉平原的过渡地带,地势起伏比较大,地貌类型复杂多样。地貌形态比较单调,湘粤交界的九峰圩、东岭圩等地,高程 500~1 000 m,多圆锥形的山地,山脉无固定的方向,山脊尖峭。荷叶塘高架桥桥址位于宁远县清水桥镇荷叶塘村,本桥跨越荷叶塘谷地,桥址两侧为低山,地势陡峭;中间为谷地,地势总体较平缓;两侧山体与谷地相对高差 110 m 以上,如图 1 所示。

图 1 危岩体平面图

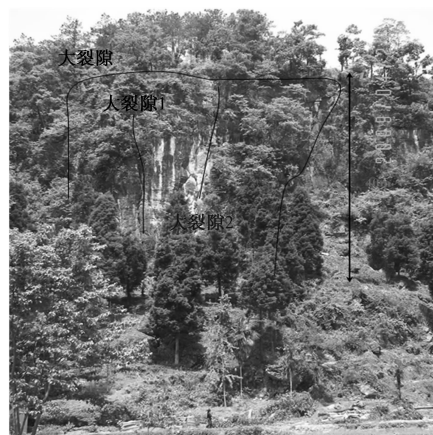
荷叶塘高架桥路线走向约 150°,北侧危岩体上覆亚黏土厚度约 5~20 m,基岩为灰岩,岩质坚硬。危岩所在高边坡坡面产状为 117°∠90°,岩性为巨厚层白云质灰岩,整体结构,表层风化程度较低,为崩塌的产生提供了物质条件。通过现场调查确认,断层 F1 在桥区以约 4 条小型断层出现,总体走向 NE,直立或稍倾向 SE、NW,断层宽度 <20 m,断层带中岩石已重新胶结成软岩。平行于悬崖壁发育一条长大裂隙,该裂隙在坡顶处张开度约 30~50 cm,而且裂隙中岩溶发育,如图 2 所示。

图 2 危岩体裂隙发育示意图

裂隙 1 和裂隙 2 自上而下切割危岩体,但未贯通,闭合于危岩体中部。现场调查初步确定危岩体

范围由大裂隙所控制,大裂隙旁出露的层面产状为 $292^{\circ}\angle 42^{\circ}$,为反倾,延展性差.在陡峭岩壁处,节理组合面将岩壁上的岩体切割成长柱体或菱形体或薄板,在水、重力及其它外力作用下,易产生倾倒破坏或崩塌碎落.倾倒破坏的规模较大,可能对工程造成毁灭性的破坏,在桥梁施工前,应先对岩体进行加固.如未在桥梁施工前加以防护、加固,危岩体倾倒破坏及崩落、坍塌会沿裂隙逐步向谷地方向发展,进而引起上覆土层和下伏岩体失稳^[5].

(1)排水设施施工.岩体坡顶应设置坡顶截水沟,且应在荷叶塘高架桥和坡体清方施工前完成.截水沟开挖之前应做好衬砌准备,以便开挖后及时衬砌,减少地表水入渗.这项措施是减小挖方边坡坍塌的重要手段.当挖方揭露出地下水时,应在地下水出露点用粗砂石料填压,然后做盲沟引排地下水^[7].

(3)锚杆防护. 此危岩体受构造作用形成块体结构,块度大、重量大、位置高,一旦脱离母体其能量大、弹跳高,被动拦截较为困难,应采取以锚杆为主的主动防护型式. 锚杆防护必须在充分分析研究地质资料和现场条件后进行,并需进行动态设计^[9]。

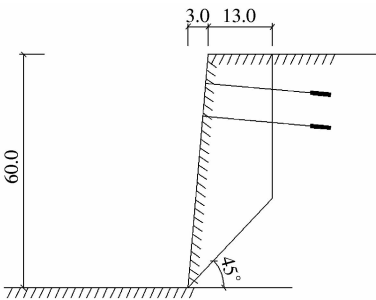
可靠性和锚杆设计参数的合理性,对锚固的危岩体进行了滑动稳定性计算.计算方法为极限平衡法,计算目标为计算安全系数.计算参数和计算简图如表 2、图 3 所示.

图 3 荷叶塘危岩体锚杆防护稳定性计算简图
Fig.3 Heyetang dangerous rock mass
bolt protection stability calculation diagram

根据 DZ/T 0218—2006《滑坡防治工程勘察规范》^[6],滑塌式危岩稳定安全系数取值为: $K < 1.0$ 时不稳定, $1.0 \leq K < 1.2$ 时欠稳定, $1.2 \leq K < 1.3$ 时基本稳定, $K \geq 1.3$ 时稳定.采用锚杆防护之后,该危岩体呈稳定状态,基本不会产生崩塌、落石等地质灾害,计算结果如表 3 所示.

针对该危岩体,拟采用锚杆支护、加强排水和挂网防护等措施加强其稳定性,其中锚杆防护设定参数和形式如表 1 所示.为了验证锚杆防护的
