# 一种汽轮发电机变压器组事故的分析

**提要** 本文对电厂汽轮发电机变压器组一种事故出现的原因进行了分析。讨论了从变压器高压侧油开关有一相没有断开造成发电机变压器单相运行, 同步发电机过渡到异步运行状态, 导致转子发热, 转子平衡铝螺钉熔化飞溅, 转子裂纹等问题。

本文主要是根据某电厂30万汽轮发电机变压器组出现的事故情况进行分析的。由于其它电厂的设备情况和事故情况不一定与此相同, 所以本文的分析会有局限性。

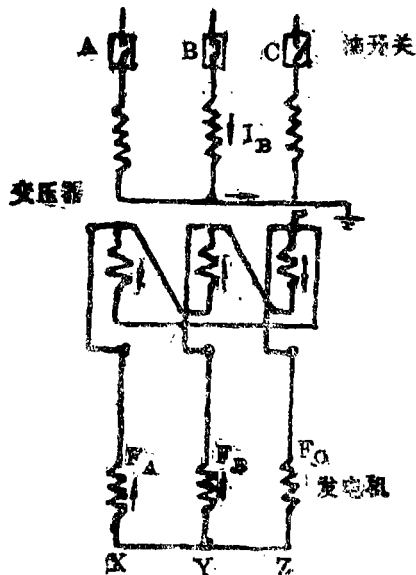
图 1 发电机变压器组示意图

1.1 第(1)种情况如图1所示。由于B相没有断开, B相的高压侧电压为相电压。A和C两相的磁路相同, 如不计漏磁, 则

线路中的点P和点Y的电位相同；因此发电机的C相中没有电流。发电机A相中的电流等于B相中的电流，这样就形成一单相交流电机，将产生一脉动的磁动势，磁动势沿定子内径圆周的分布情况如图2所示是一梯形波。梯形波可用傅里叶级数分解为

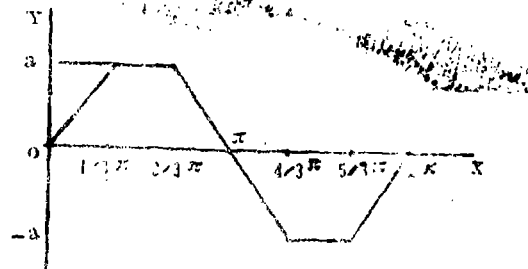
图 2 发电机定子磁化示意图

$$Y = a \cdot \frac{6\sqrt{3}}{\pi^2} \left[ \sin \theta - \frac{1}{25} \sin 5\theta + \frac{1}{49} \sin 7\theta + \dots \right] \quad (1)$$

从上式可以看出这一磁动势除基波外还有5次、7次等谐波。

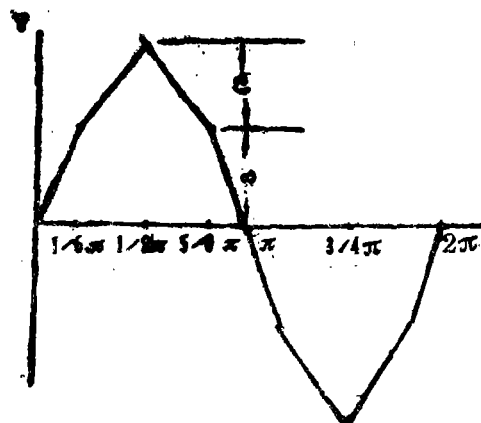
图3 发电机定子磁化示意图

1. 2 第(2)种情况是A相没有断开，这时变压器高压侧A相电压是相电压，有相电流通过，低压侧仍是两个回路。A相的电流是B相和C相电流之和。由于B相的磁阻小于C相的磁阻，如不计漏磁，虽然 $\Phi_A = \Phi_B + \Phi_C$ ，但 $\Phi_B$ 大于 $\Phi_C$ ，因而 $E_B$ 大于 $E_C$ 。这样发电机B相绕组两端的电位不同，因而导致发电机B相绕组中有电流通过。若发电机B相的电流等于C相的电流，发电机仍是单相电动机并产生一脉动磁动势。磁动势沿定子内径圆周分布的情况如图3所示。用傅里叶级数把这一波形分解为

$$Y = a \cdot \frac{18}{\pi^2} \left[ \sin \theta + \frac{1}{25} \sin 5\theta - \frac{1}{49} \sin 7\theta + \dots \right] \quad (2)$$

从式(2)可以看出这一波形除基波外也有5次、7次等谐波，但和第一种情况的不同，C相开关没有断开时，磁动势的分布情况可参考A相没有断开时的情况推导出来。
