剖析无功补偿电容器的熔断器群爆

摘要:介绍了熔断器的安秒特性,以河南某110 kV变电站为例,分析了无功补偿电容器的熔断器群爆的主要原因,一是参数选择不当,熔断器的额定电流选得偏小,电容器的额定电压选得偏低,单只电容器的容量选得偏大;二是继电保护配置方面存在问题,电容器的过电压保护没有起到作用。通过调整熔断器和电容器的参数,并加装电容器零序过电压保护,使得整改后的补偿装置运行稳定。

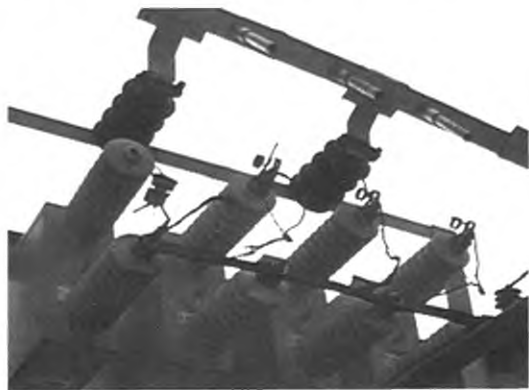
2009年12月21日20点25分,河南某110 kV变电站无功补偿装置的A相4只电容器的熔

断器全部熔断,现场照片如图2所示。

图2 电容器的熔断器群爆照片

在选择电容器熔断器的额定电流时,应该保证当电网电压升高和电压波形畸变引起电容器回路电流增大或电容器出现合闸涌流时,熔断器不会误熔断。因此,在《电力装置的继电保护和自动装置设计规范》(GB 50062—92)中给出了明确的规定,电容器熔断器的额定电流应选为电容器额定电流的 1.5~2.0 倍。即便是按照最小的倍数计算,熔断器的额定电流也应该大于 94.5 A ($1.5 \times 63 \text{ A}$)。显然,该补偿装置的电容器选用 80 A 的熔断器有些偏小。因此,当出现某一相电压偏高(电压不对称)、电容器中的谐波电流增大(谐波放大)、电容器内部元件损坏或熔丝的特性发生变化(氧化或高温)时,熔断器中的熔丝都有可能熔断。

当 A 相有一只电容器的熔断器熔断后,剩下三只电容器并联后的容抗为 33.6Ω ,当线电压达到 10.8 kV 时(由变电站运行记录查得),可求得 $U_{AN'} = 6.825 \text{ kV}$,电容器两端的电压为 7.15 kV,已接近电容器额定电压的 1.13 倍,超过了电容器允许的长期运行电压。对应的 A 相电流为 212.8 A,每只电容器的电流为 70.93 A,已接近于熔断器的额定电流(80 A)。还有一点需要注意,在熔断器断开电流的瞬间,由于电容电流的跳变,在电容器回路中的串联电抗上还会产生过电压^[6],根据不同的回路参数和不同的断开时刻,串联电抗上的过电压程度也各不相同,严重时 would 达到额定

一旦发生第二只熔断器熔断,A相就只有两只电容器并联,其容抗将增加到 $50.4\ \Omega$,仍按线电压为 $10.8\ \text{kV}$ 计算,可求得A相电容器的电流为 $153.9\ \text{A}$,每只电容器的电流为 $76.95\ \text{A}$,电容器两端的电压为 $7.76\ \text{kV}$,该电压已达到电容器额定电压的 1.22 倍,将导致剩下的两只电容器的熔断器相继熔断,这个过程有可能在几秒之内就完成了。

(1) 熔断器的额定电流($80\ \text{A}$)选得偏小,当系统出现异常或熔丝的特性发生变化时,熔断器中的熔丝就有可能熔断,建议增加熔断器的额定电流;

(2) 电容器的额定电压($6.35\ \text{kV}$)选得偏低,由于回路中串有感抗为 $1.5\ \Omega$ 的电抗,当系统电压偏高时,电容器上的实际电压就很容易超过额定电压的 1.1 倍,建议更换电容器,提高电容器的额定电压;

(3) 单只电容器的容量选得偏大,当某一相的某一只熔断器熔断后,剩余的电容器容抗增大,导致中性点电位偏移,故障相电压升高,从而引发熔断器群爆,建议减小单只电容器的容量,也即增加每一相并联电容器的台数;

因在于该保护的整定值($U_{dx} = 115\ \text{V}$, $t_{dx} = 0.5\ \text{s}$)偏高,再加上该保护检测的电压是母线PT的线电压,而不是每相电容器的实际电压,所以不能反应电容器的过电压。为了更准确地反映电容器的这种不对称故障,建议加装电容器零序过电压保护,直接从电容器放电PT的开口三角形处引入测量电压,将保护的動作电压整定在 $30\ \text{V}$ 以下,以便保证保护有足够的灵敏度。

根据以上建议,检修部门更换了电容器和熔断器,并对电容器的保护做了改进。整改后的电容器于2010年3月10日投入运行,截止目前,整套补偿装置运行正常,再也没有发生熔断器群爆。

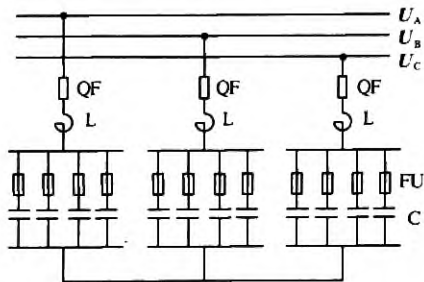
该变电站的无功补偿装置容量为 2×4.8 Mvar,单只电容器的容量为 0.4 Mvar,每组共有 12 只,额定电压为 6.35 kV,额定电流为 63 A。计算可得,单只电容器的容抗为 100.8Ω 。每相有 4 只电容器并联,并联后的容抗为 25.2Ω 。此外,每相还配有 1.5Ω 的串联电抗,星型接线,中性点不接地。为避免电容器内部故障或电容器的引出线短路对系统造成影响,每只电容器上都串有 80 A 的熔断器(FU),其原理接线如图3所示。

图3 无功补偿装置的原理接线

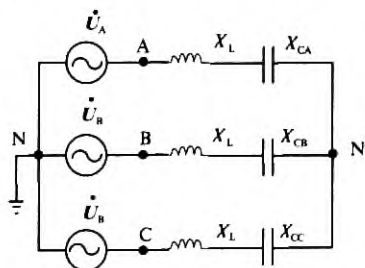
以 A 相为例,当发生电容器的熔断器熔断后,补偿装置的三相将不再对称, $X_{CA} > X_{CB}$, $X_{CB} = X_{CC}$,对应的等值电路如图4所示。

图4 补偿装置的等值电路

由式(4)可知,当 A 相发生电容器的熔断器熔断后, $U_{AN'}$ 将会升高。因此,剩余的电容器中的电流也将会增大。进一步的分析可知,另外两相电容器中的电流将会减小。
