高性能灌浆料维修空心板桥铰缝的足尺试验研究

摘要:为了研究高性能灌浆料在空心板桥铰缝中的维修加固效果,以实桥拆除的3片30 m跨空心板梁为对象,进行了高性能灌浆料维修空心板桥铰缝的足尺试验研究。通过对铰缝修复后3片空心板组成的装配式空心板桥进行中板跨中集中加载,测量并分析了各板梁的荷载-挠度曲线,给出了试验的破坏模式。试验结果表明,加载初期各板梁挠度变化基本相同,各板梁间整体工作性能良好;极限状态下破坏形态为灌浆料与板梁结合面的纵向脆性开裂破坏;采用高性能灌浆料维修后对应原桥设计荷载的超载储备为1.74。

Full-scale Experimental Study on Hinge Joint Repair of Hollow Slab Bridge with High-performance Grouting Material

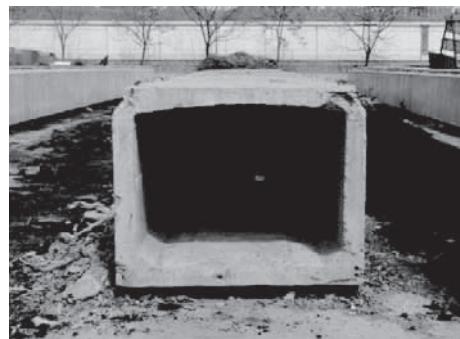
图1 试验空心板

试验构件采用某高速公路拆除的3片30 m跨空心板,见图1,其断面尺寸如图2所示.板梁混凝土设计强度C50,实测强度为54 MPa.检测发现板梁主要病害为端部腹板斜裂缝和跨中底板横向裂缝.因裂缝宽度不超过0.05 mm,试验前首先对板梁裂缝采用灌缝胶进行封闭处理.

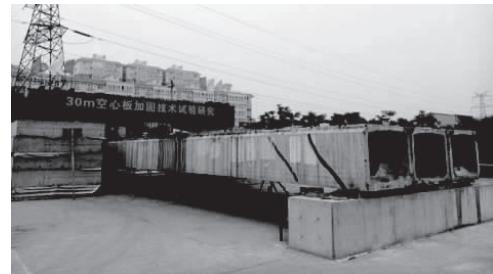
图3 试验加载照片

现场试验加载照片如图3所示,由传感器、千斤顶、工字钢、支墩、反力梁和混凝土配重等组成.加载方式为中板跨中的集中力加载,初始加载阶段按照50 kN的增量进行,后期根据试验情况逐步调整.

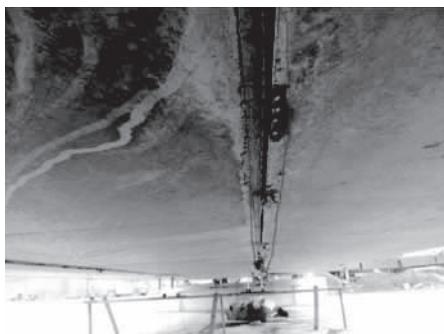
图6 加载值829 kN时板梁明显错动

当荷载增大至829 kN时,裂缝持续增大,随即伴有“砰”的响声,铰缝沿结合面破坏。铰缝从表观开裂到破坏的过程极短,几乎是结合面处裂缝产生时即发生破坏,属于明显的脆性破坏。图6为2号铰缝破坏后板梁底部的破坏形态,可以看出相邻板梁间出现明显的位移错动。
